# Incendios 02 y 03 de febrero de 2024, Viña del Mar (Región de Valparaíso)

## INFORME DE DAÑOS

Fase de Emergencia

© CIGIDEN, 15 de febrero de 2024

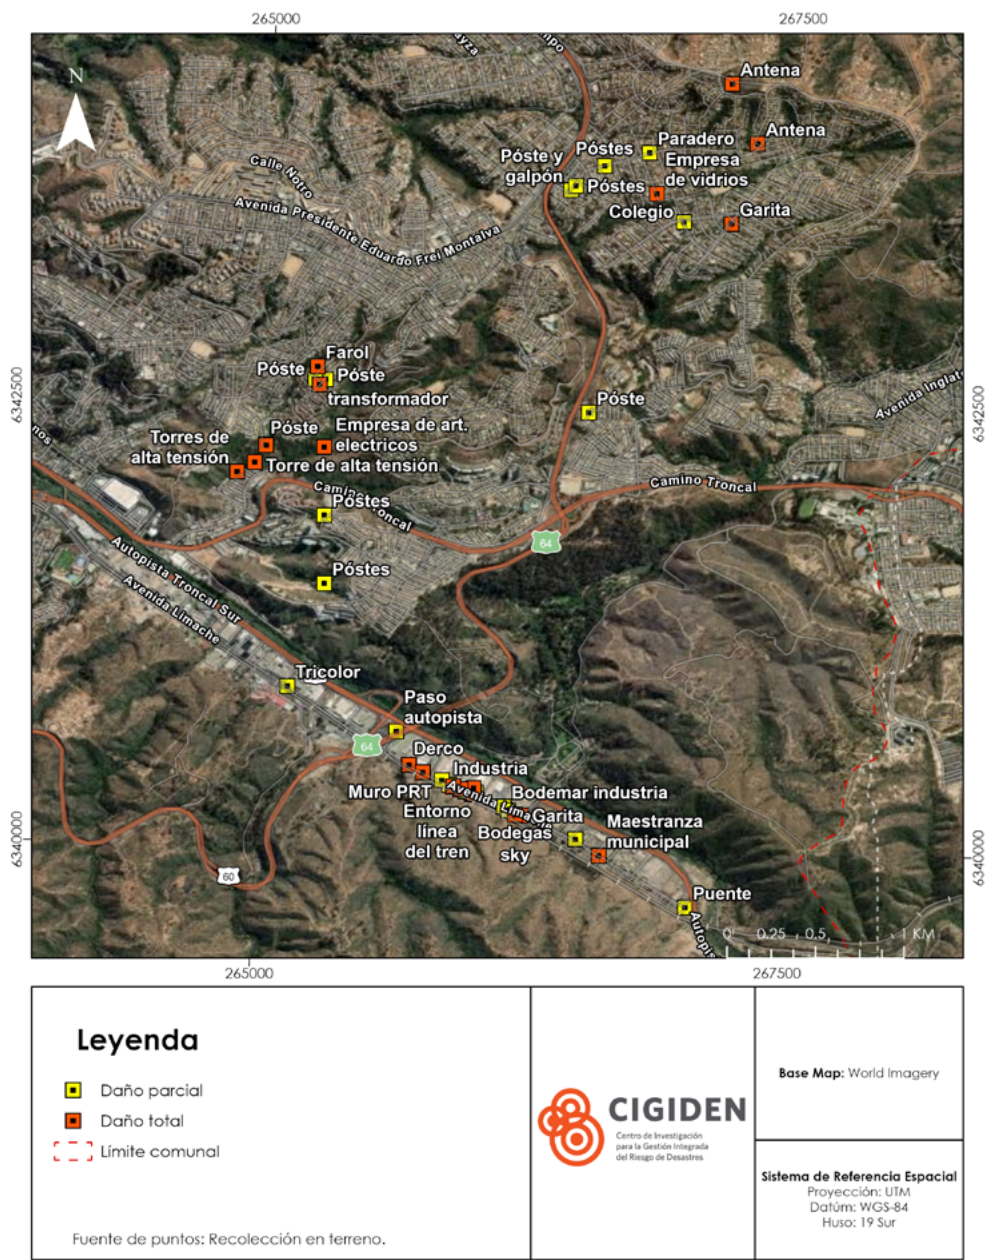
Figura 18. Catastro de infraestructura dañada en sectores recorridos

Sobre el nivel de daño de la infraestructura crítica observada en terreno, 22 puntos catastrados poseen daño parcial (46,8%) y 25 puntos tienen daño completo (53,2%)(Figura 19).

Sobre el nivel de daño del equipamiento vecinal/urbano observado en terreno, 16 puntos catastrados poseen daño parcial (42,1%) y 22 puntos corresponden a daño completo (57,9%).

De esta manera, del total de puntos catastrados en terreno, considerando Infraestructura Crítica y equipamiento vecinal/urbano, 38 elementos poseen daño parcial (44,7% del total) y 47 tienen daño completo (55,3% del total), vale decir, la mayoría de los puntos catastrados en terreno poseen un grado de afectación completo, lo que se debe tener en consideración al momento de la reconstrucción.

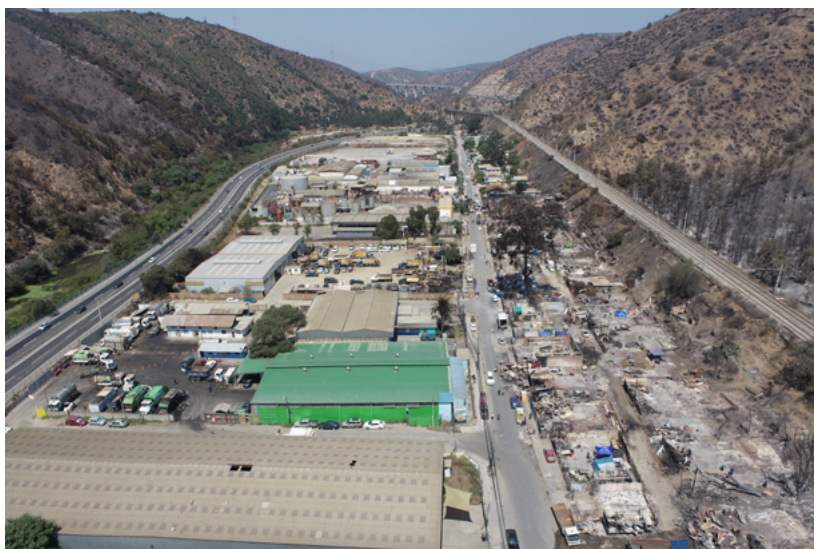
**Punto 2. El Salto (MZ-1).** El sector presenta daños visibles por el incendio en galpones y empresas situadas a lo largo de calle El Salto, llegando al cruce de acceso hacia el Jardín Botánico; aquí hay pérdida de infraestructura de un recorrido de buses urbanos. Al costado de este, se perdieron 5 viviendas, catalogadas como tomas en terrenos de EFE Valparaíso, con pérdida total de estas. En conversación con las personas que se encontraban retirando escombros en este sitio, comentaron que el fuego se desplazó desde la parte alta de los cerros al lugar (aparecen laderas visiblemente dañadas, que presentan especies como quiscos y palmas quemadas).

Por el frente nos encontramos con daños totales y parciales en galpones ocupados por empresas. Ya acercándose hacia la rotonda se sitúa la empresa Tricolor, la que resultó con severos daños en su estructura. El límite de esta macrozona se emplaza a la altura del Colegio Alemán en Chorrillos, con afectación mínima por el incendio.

**Figura 22.** Sector calle Limache, El Salto - Viña del Mar.

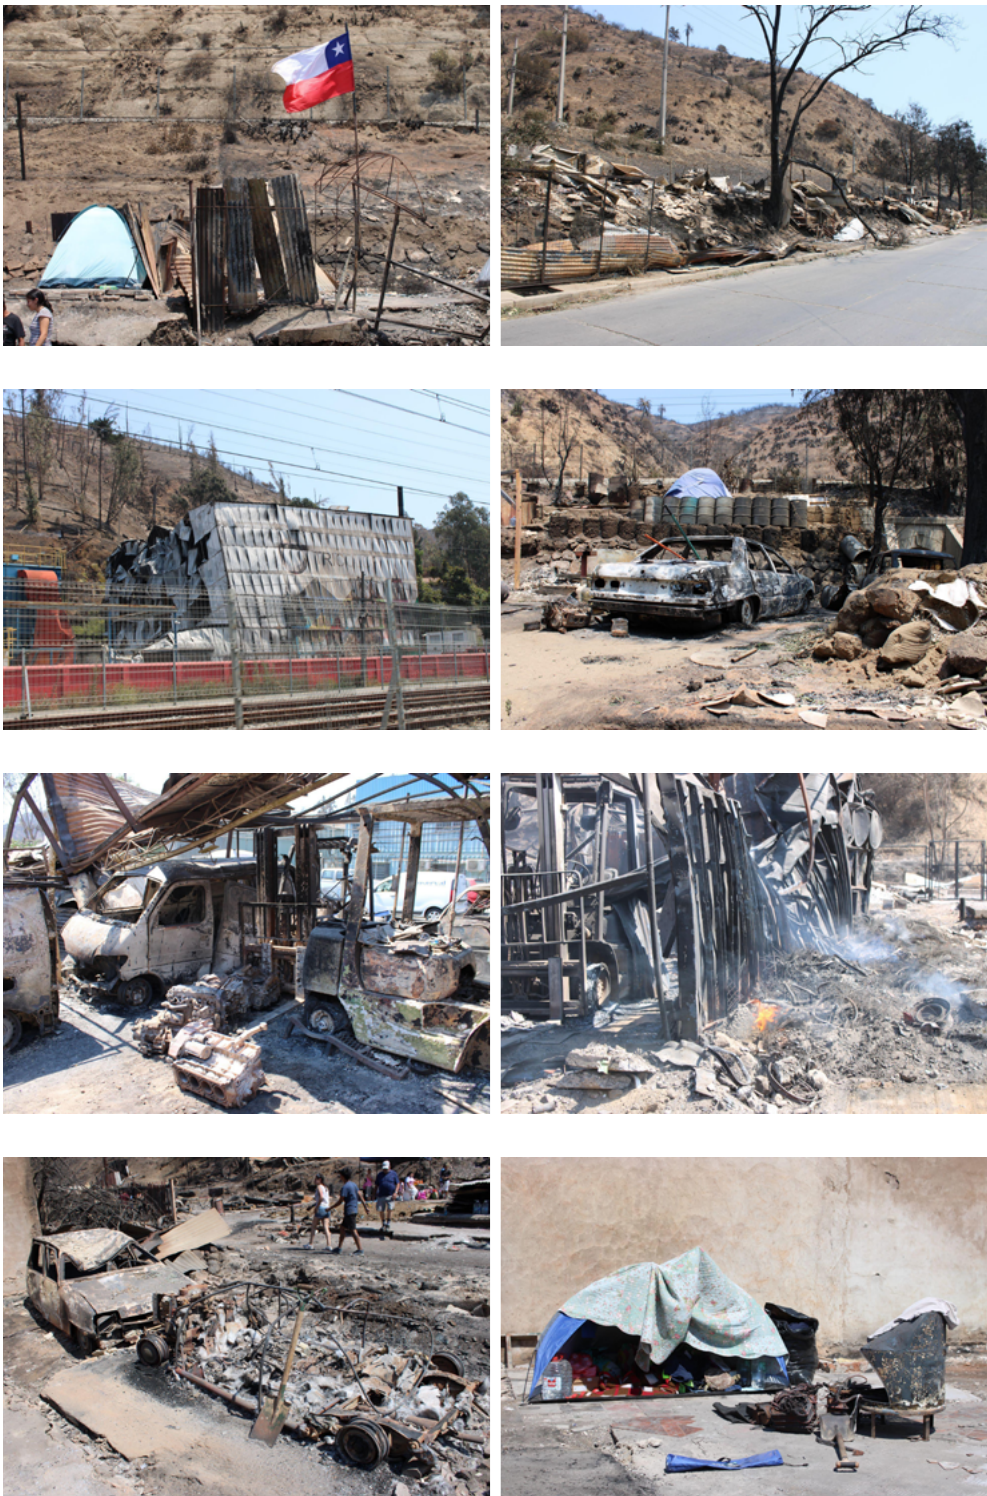
Figura 23. Registro fotográfico de daños en sector El Salto.

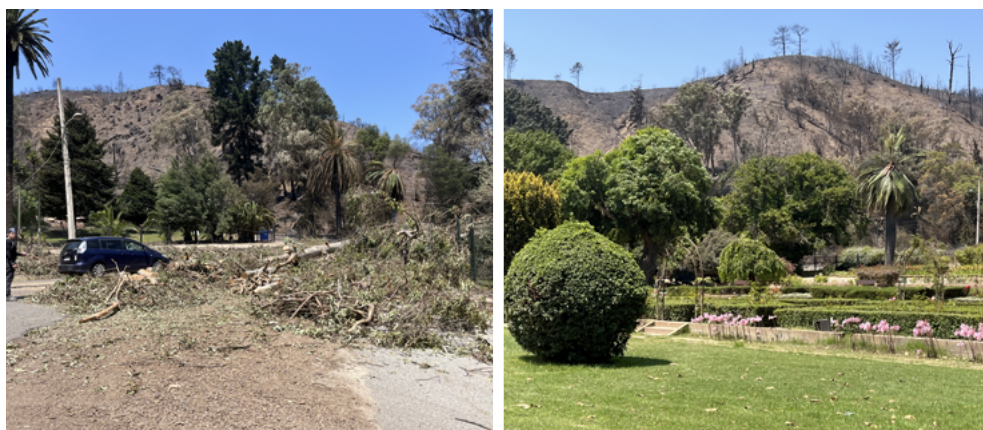
**Punto 3. El Salto-Jardín Botánico (MZ-1).** Este sector se visitó brevemente debido a que fue elegido como punto de vuelo de dron fotogramétrico. Se recorrió el Jardín Botánico en su acceso principal (Figura 24), para luego seguir el recorrido al sector El Salto (calle Limache). La calle principal del Jardín se encontró con escombros, especialmente árboles caídos y las laderas de cerros aledaños totalmente quemados. Al interior, la infraestructura del parque se encontraba en buenas condiciones.

**Figura 24.** Daños en sector Jardín Botánico  
(izquierda: sector acceso y derecha: invernadero)

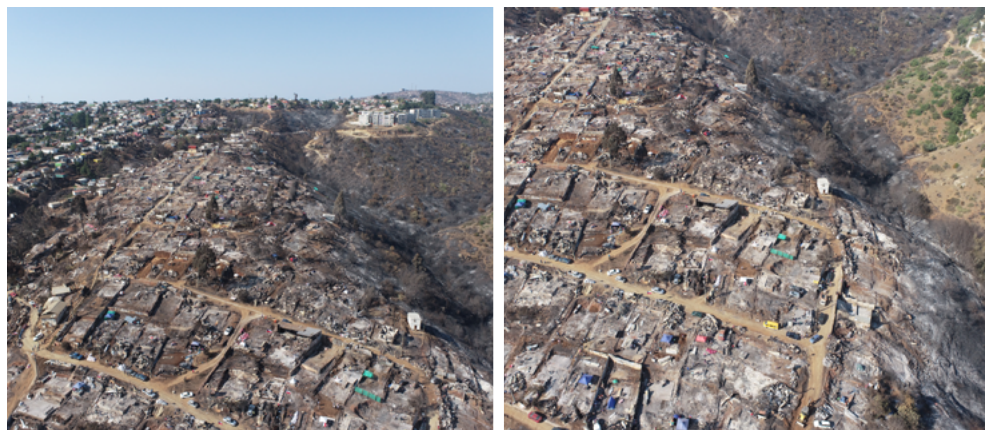
Para acceder al sector de las Pataguas afectado por el fuego se llega por calle El Avellano hacia el oriente, hasta el Pasaje 44, en donde se ubica una plaza frente a una Junta de Vecinos la cual no resultó con daños. Esta plaza se ubica en la cabecera de una quebrada, se constituye como un límite del avance de las llamas hacia el norte, sirviendo a la comunidad como un punto de encuentro durante la emergencia y posterior a ésta como un sitio de reunión y operaciones para ollas comunes y acopio. Al término del Pasaje 44 (otro lado de la quebrada) por calle Los Olivos se accede al sector de Monte Sinaí en el cual se ven viviendas parcialmente afectadas hasta el Pasaje Hored, desde donde se comienza apreciar una totalidad de viviendas afectadas por el fuego (Figura 23).

**Figura 25.** Vista aérea del sector Las Pataguas y Monte Sinaí, Miraflores - Viña del Mar

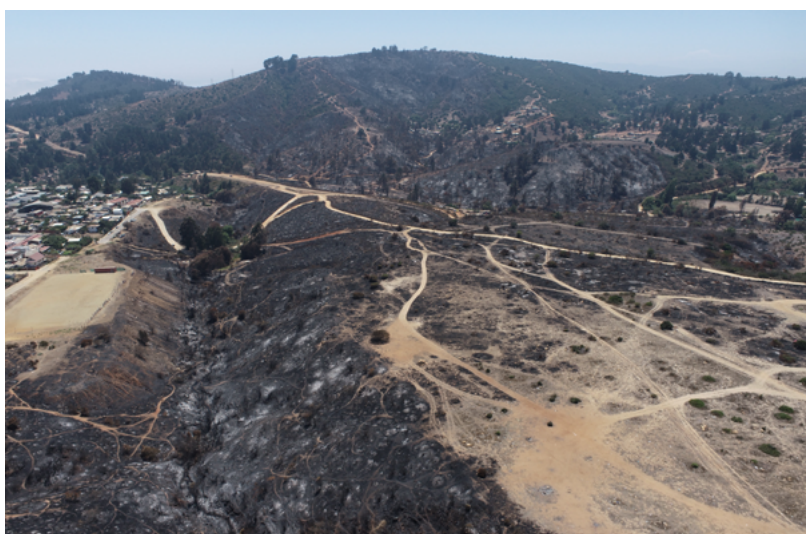
En el lugar y en conversación con una vecina se constata que Alerta SAE no llegó con aviso de evacuar la zona, pero sí con mensajes para evacuar otros sectores. La cancha ubicada en el sector genera un cortafuegos entre la quebrada y las viviendas que no resultaron afectadas. Observando las características del lugar, se puede pensar en una futura regeneración en base al manejo de la cuenca y vegetación del lugar.

**Figura 26:** Imagen dron Sector calle Diecinueve, Villa Alegre - Viña del Mar.

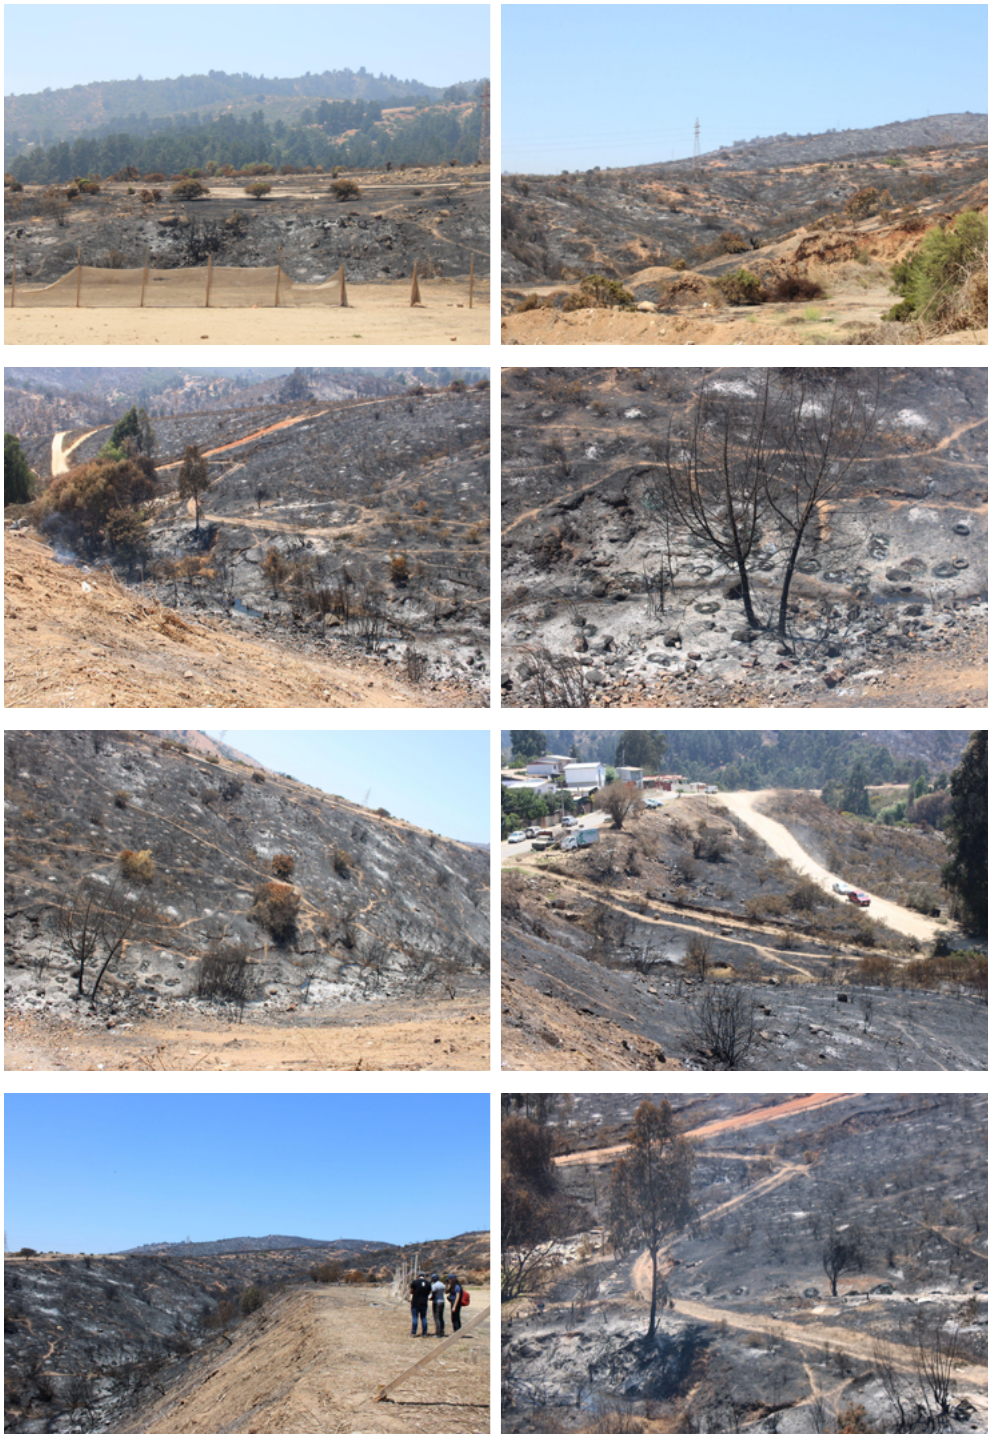
**Figura 27.** Daños provocados por los incendios en sector Villa Alegre, Viña del Mar  
*Fuente: fotografías de los autores.*

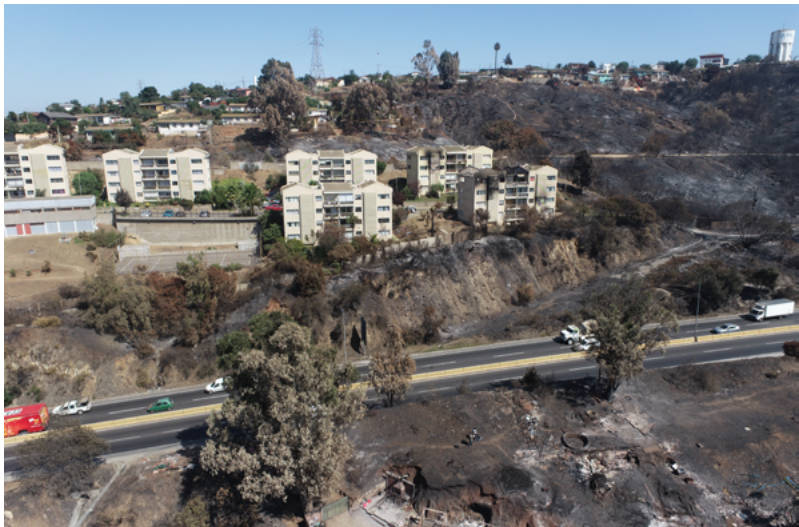
El Camino Internacional a la altura de este lugar es un límite del avance del fuego hacia el poniente, afectando sólo un grupo de edificios ubicados en el lado poniente producto de las lenguas de fuego que sobrepasaron el Camino Internacional en este sector, según relatan los vecinos.

Figura 28. Imagen dron Sector Calle Lennox - Camino Internacional, El Olivar - Viña del Mar.  
*Fuente: imagen dron CIGIDEN.*

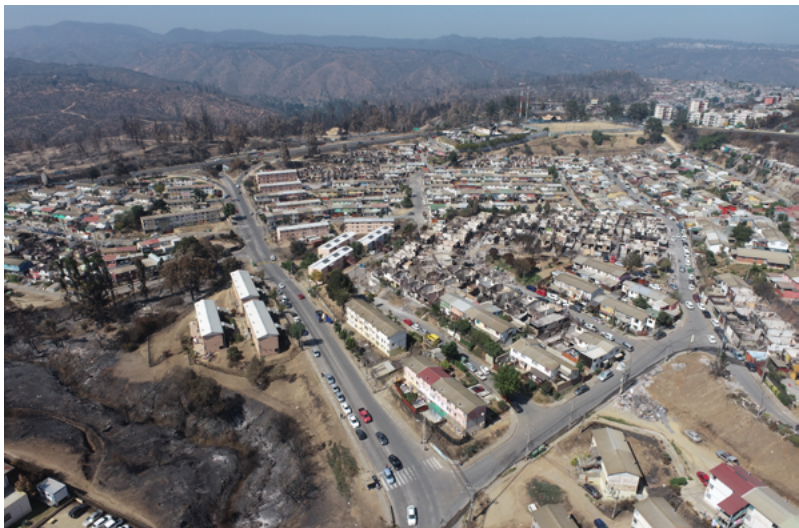
Figura 29. Imagen dron Sector Avenida Tamarugal, El Olivar - Viña del Mar.  
*Fuente: imagen dron CIGIDEN.*

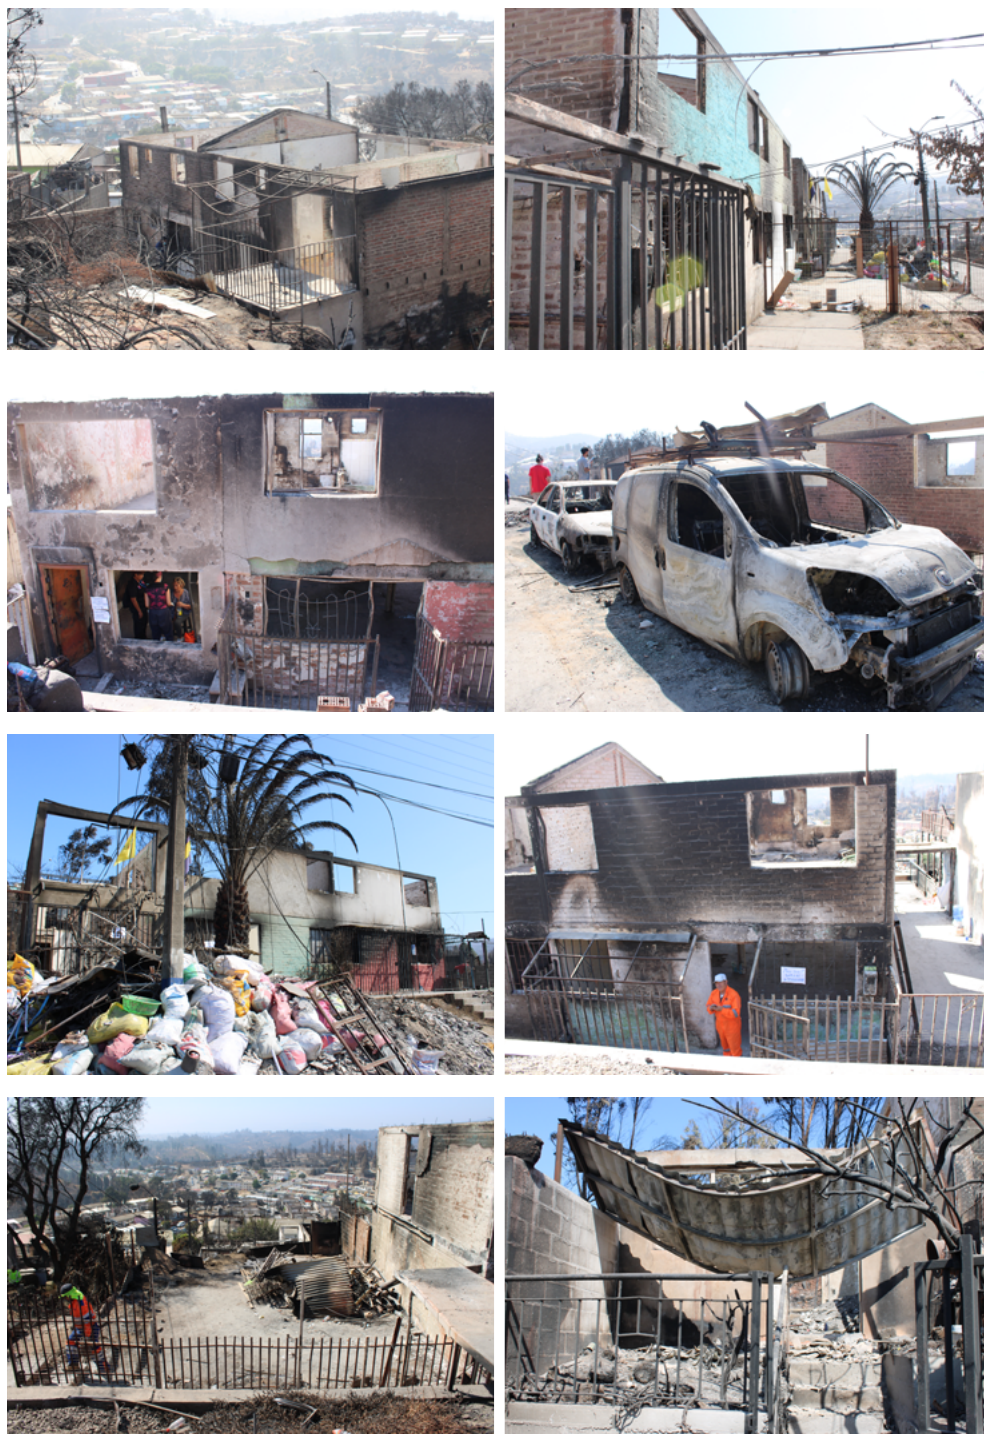
**Figura 30.** Daños provocados por los incendios en sector El Olivar, Viña del Mar

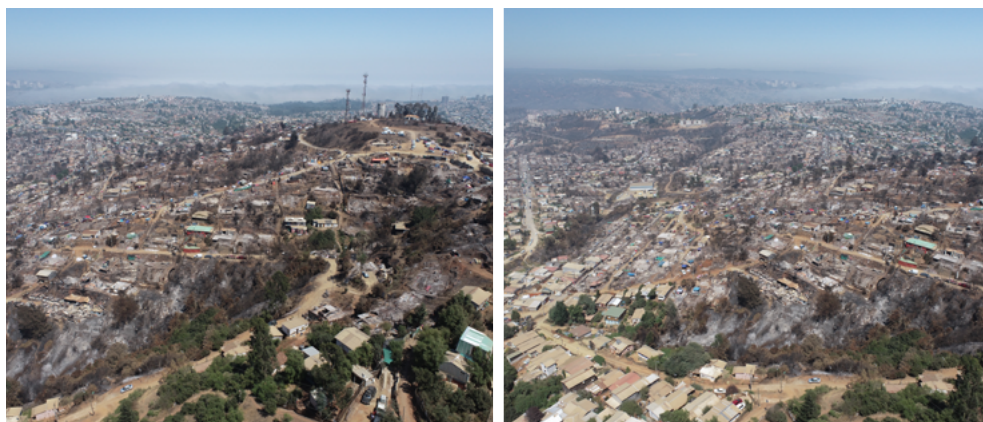
**Punto 24. Sector Calle Huasco; La Unión; Villa Roggiers (MZ-5).** En este sector y consecuente al relato del punto anterior, las viviendas se ven altamente dañadas y existe gran cantidad de escombros en las vías. A ambos lados de la escalera de Calle Huasco se ven viviendas afectadas por el incendio, en donde según relato de los vecinos la alarma SAE no funcionó. En la intersección de las calles Bellavista, La Unión y Eduardo Todd se aprecia el mismo panorama. Viviendas colapsadas afectadas por las llamas. Por la forma plana de esta intersección se está utilizando también como un centro de ayuda entre varios particulares y acumulando algunos escombros hacia la “entrada” de Villa Roggiers.

**Figura 31.** Imagen dron Sector calle Las Antenas, Campamento Manuel Bustos- Viña del Mar.

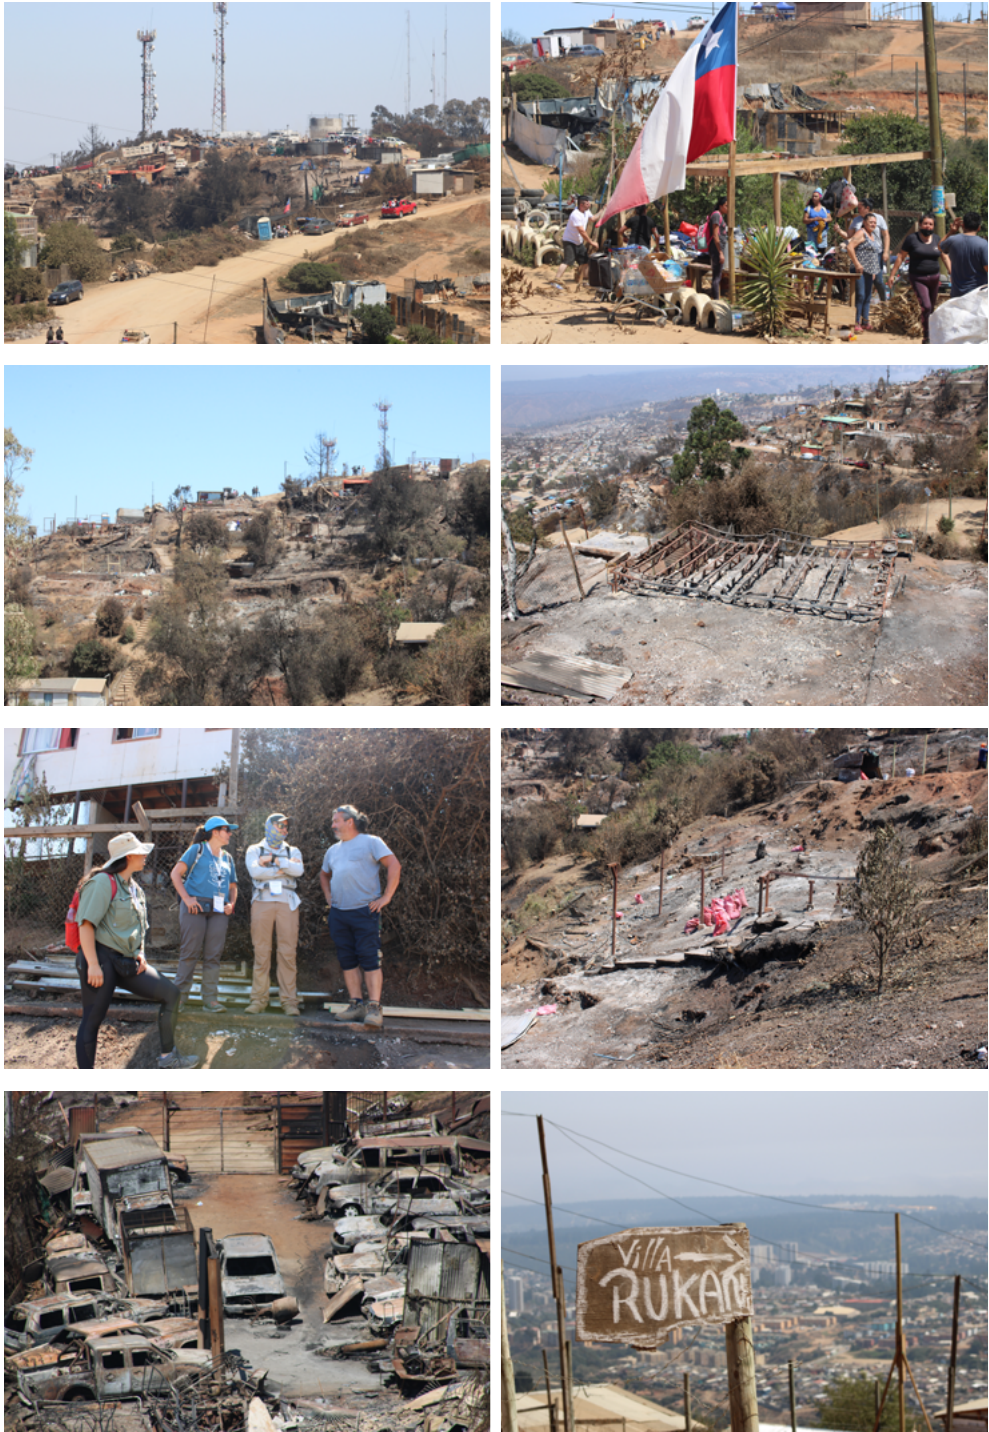
Además de la afectación a viviendas, en la zona destaca la presencia de alumbrado público y torres de alta tensión siniestradas. Se observa mucha dificultad de acceso a la zona.

Figura 32. Daños provocados por los incendios en campamento Manuel Bustos, Viña del Mar  
*Fuente: fotografías de los autores*

- Para reconstrucción, investigar si las viviendas sinistradas tienen daño estructural (para demolición o reparación). Asimismo, analizar procesos de reubicación de asentamientos en los casos que sea posible, particularmente en el caso de las áreas informales existentes en el territorio.
