# Incendios 02 y 03 de febrero de 2024, Viña del Mar (Región de Valparaíso)

## INFORME DE DAÑOS

Fase de Emergencia

© CIGIDEN, 15 de febrero de 2024

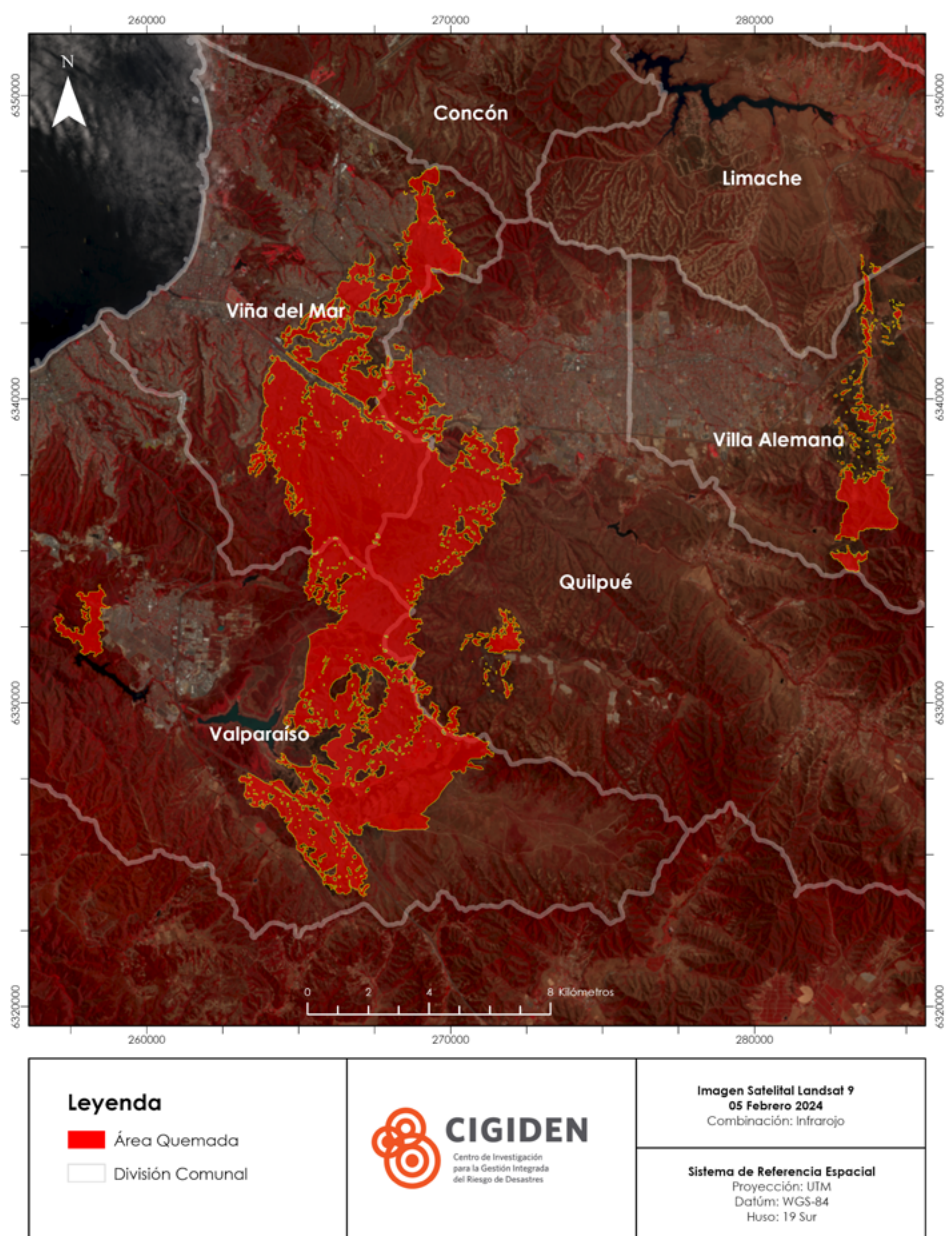
De acuerdo a los resultados obtenidos del análisis de imágenes satelitales, este evento afectó a las comunas de Valparaíso, Viña del Mar, Quilpué y Villa Alemana, abarcando una superficie total de 9.215,9 has, la cual incluye sectores urbanos, agrícolas y forestales. En la Tabla 5, se indica el porcentaje que aportó cada comuna al total del incendio y en la Figura 12 se indica la distribución espacial de las áreas afectadas.

**Figura 12.** Distribución espacial de las áreas afectadas por los incendios del 02 y 03 de febrero de 2024, en el Gran Valparaíso.

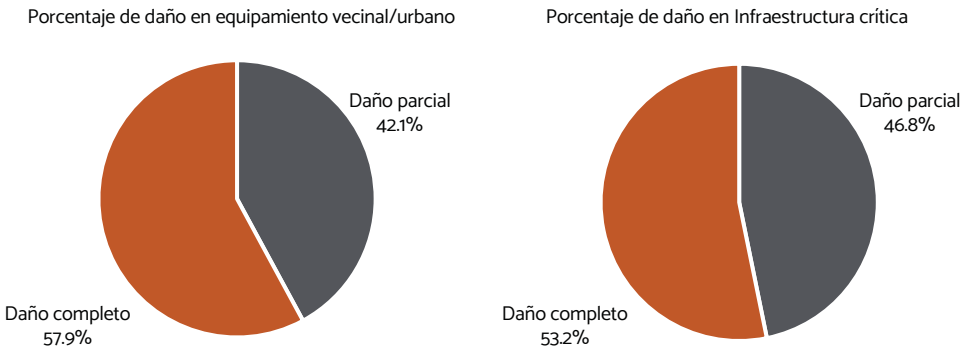
Sobre el nivel de daño de la infraestructura crítica observada en terreno, 22 puntos catastrados poseen daño parcial (46,8%) y 25 puntos tienen daño completo (53,2%)(Figura 19).

Sobre el nivel de daño del equipamiento vecinal/urbano observado en terreno, 16 puntos catastrados poseen daño parcial (42,1%) y 22 puntos corresponden a daño completo (57,9%).

**Figura 19.** Infraestructura y equipamiento urbano dañado (%)

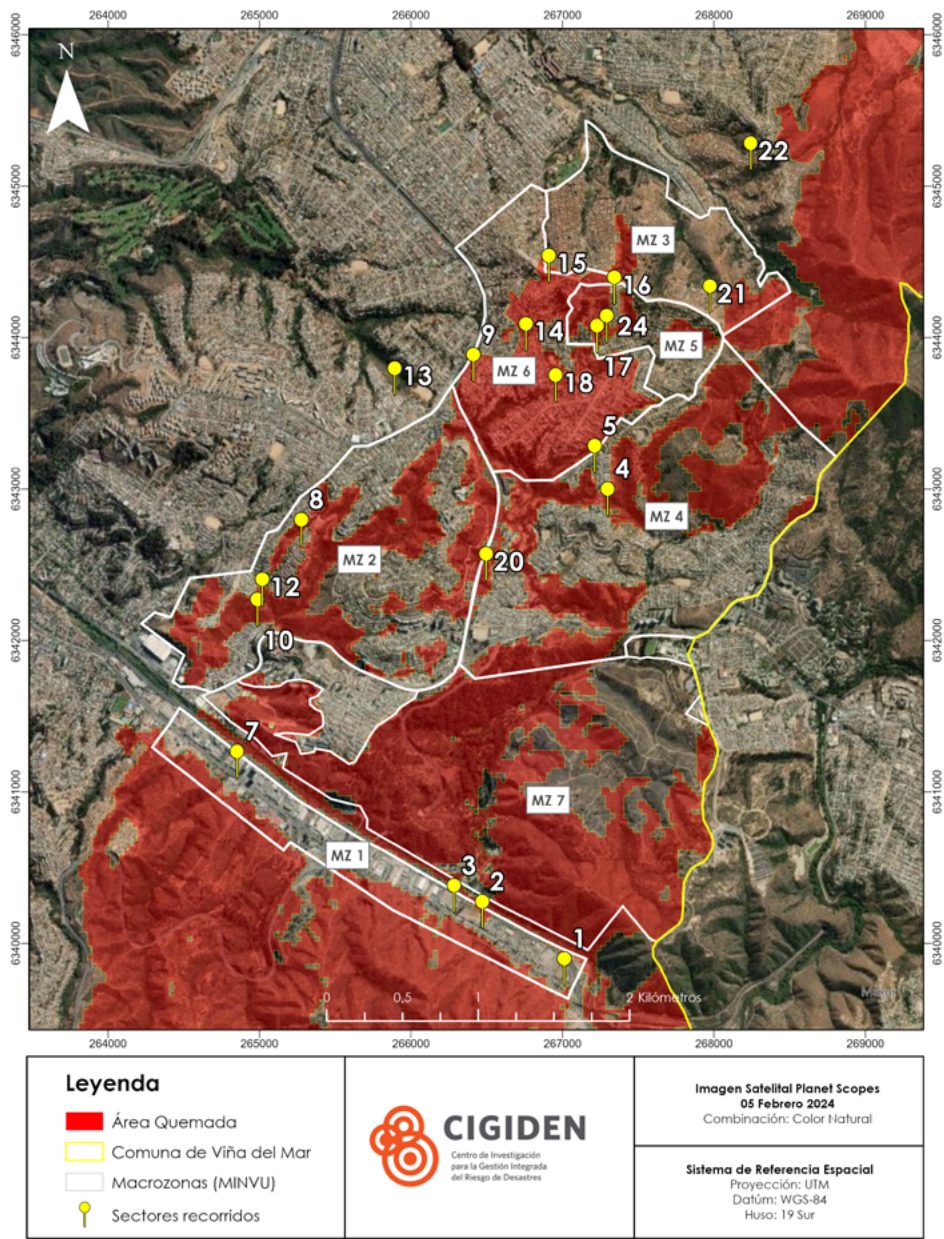
A partir del trabajo en terreno realizado, se sintetiza en la Tabla 10 los sectores visitados que permitieron identificar la infraestructura dañada y prospectar aspectos de exposición y vulnerabilidad social. En la Figura 21, se indican los lugares recorridos en el contexto de las macrozonas de MINVU.

Figura 21. Localización espacial de los sectores visitados en terreno

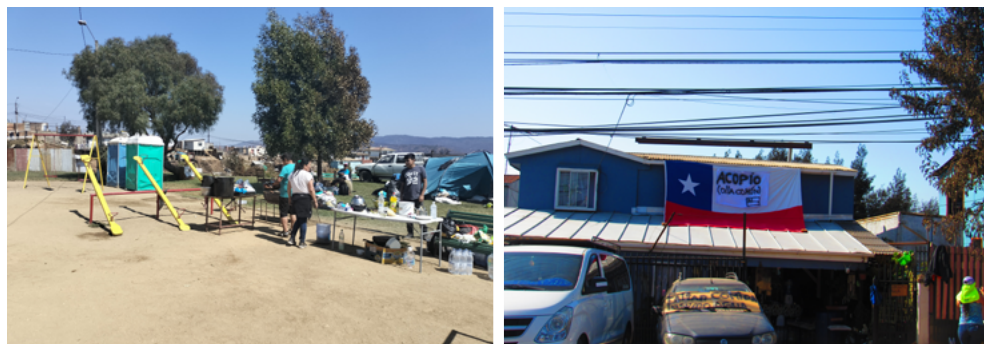
Respecto a la zona de Miraflores (sectores de Las Pataguas y Monte Sinaí), se establece demora en la activación de la alarma SAE. Las personas señalaron que la alarma llegó *“cuando el fuego ya estaba aquí, cuando estábamos evacuando”*. Sobre la organización comunitaria, se observó el despliegue de ollas comunes en plazas no completamente afectadas por el incendio, además, de acopios comunitarios en sedes vecinales (Figura 31). Los vecinos destacan de sobremanera que gran parte de los grupos externos que han acudido a prestar ayuda a la zona (principalmente en relación a remoción de escombros), son jóvenes organizados. Finalmente, en relación a requerimientos de recuperación para la recuperación, indicaron la necesidad de materiales de construcción para reparar las viviendas, además de útiles de aseo para labores de limpieza.

**Figura 33.** Olla común y acopio en sector de Las Pataguas y Villa Independencia

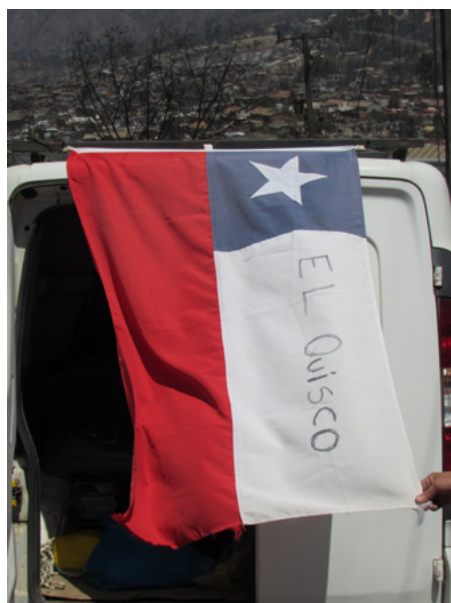
Sobre el tejido social, se señala que previo al desastre este era escaso (se operaba más por familias, que como comunidad). Sin embargo, se ha desplegado mucha organización comunitaria (ollas comunes y acopios) con la llegada de ayuda externa de los voluntarios. De ahí, por ejemplo, que en terreno, se observó el trabajo activo de hinchas organizados de Santiago Wanderers o Juntas de Vecinos de El Quisco (Región de Valparaíso) (Figura 32).

**Figura 34.** Vecinos de El Quisco desplegando ayuda

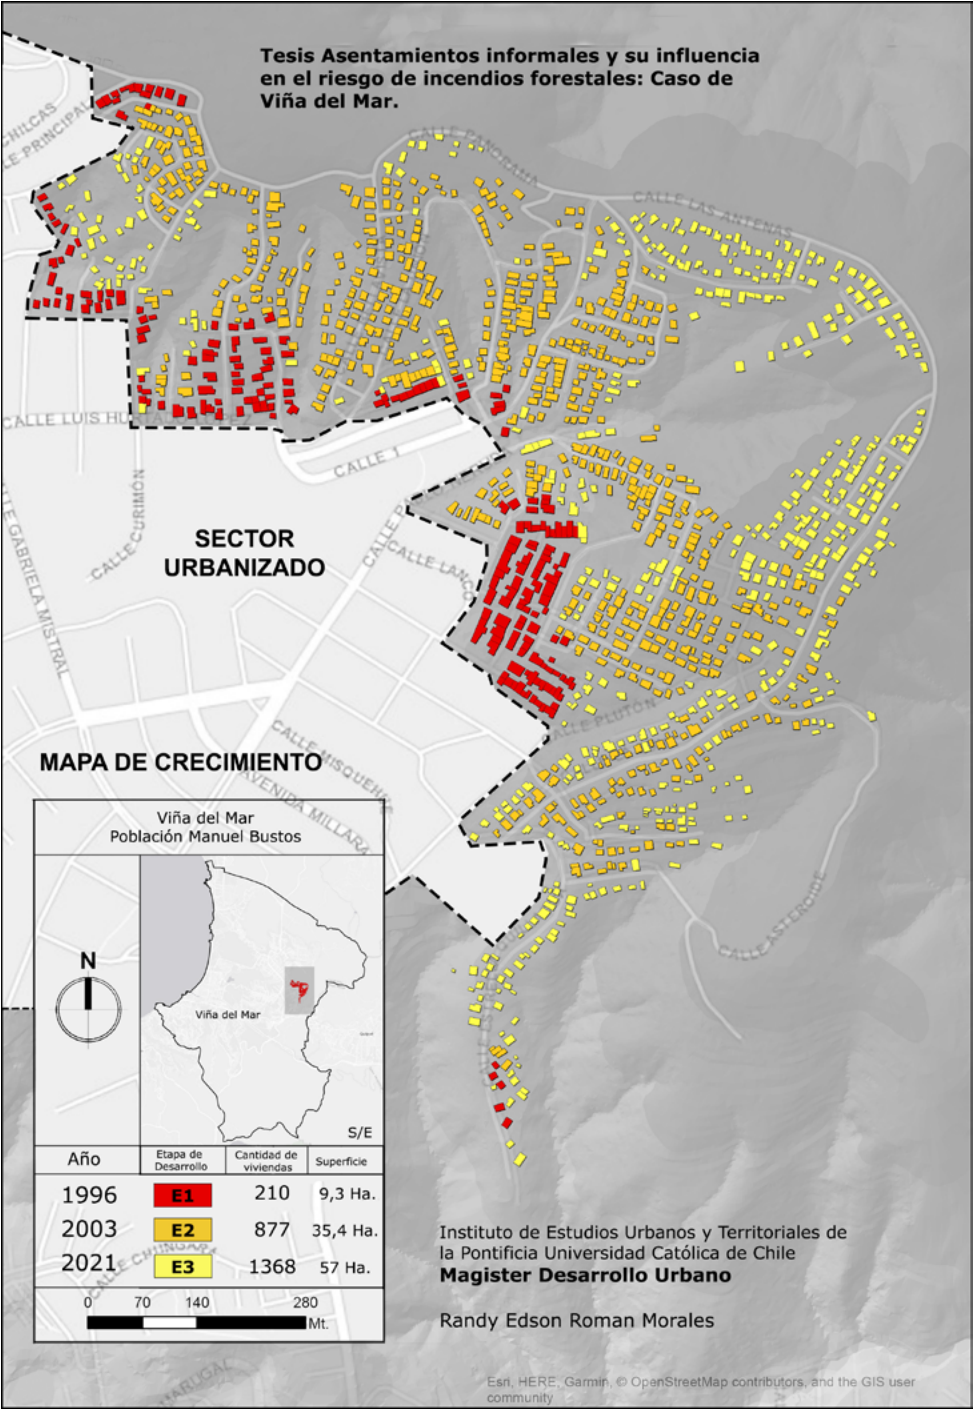
Figura 37. Crecimiento poblacional Manuel Bustos.

El campamento Manuel Bustos, el más grande de Viña del Mar (con una superficie de 59,2 hectáreas, según el Catastro Nacional de Campamentos 2022-2023 de TECHO-Chile), emplazado en una zona urbana clasificada V7 según el PRC de Viña del Mar, fue una de las áreas más afectadas por este incendio, con 24,8 hectáreas dañadas (41.9% de su superficie total). Por sus características, es una de las áreas con mayor vulnerabilidad social de la región, tanto por su forma de ocupación irregular como por la materialidad de las viviendas y condiciones socio-económicas de las familias. Desde 1996, este campamento ha ido ocupando progresivamente laderas de cerros y los sectores más altos del barrio Achupallas (300 a 365 msnm). Pasó de 210 viviendas identificadas en el año 1996 a 877 en 2003, llegando en la actualidad a 3.726 edificaciones. Su superficie, en tanto, creció desde 9,3 has en 1996 a 35,4 has en 2003, llegando en la actualidad a 59,2 has (Román 2022).
